Rénovation réussie d'un séchage de pulpes à haute température

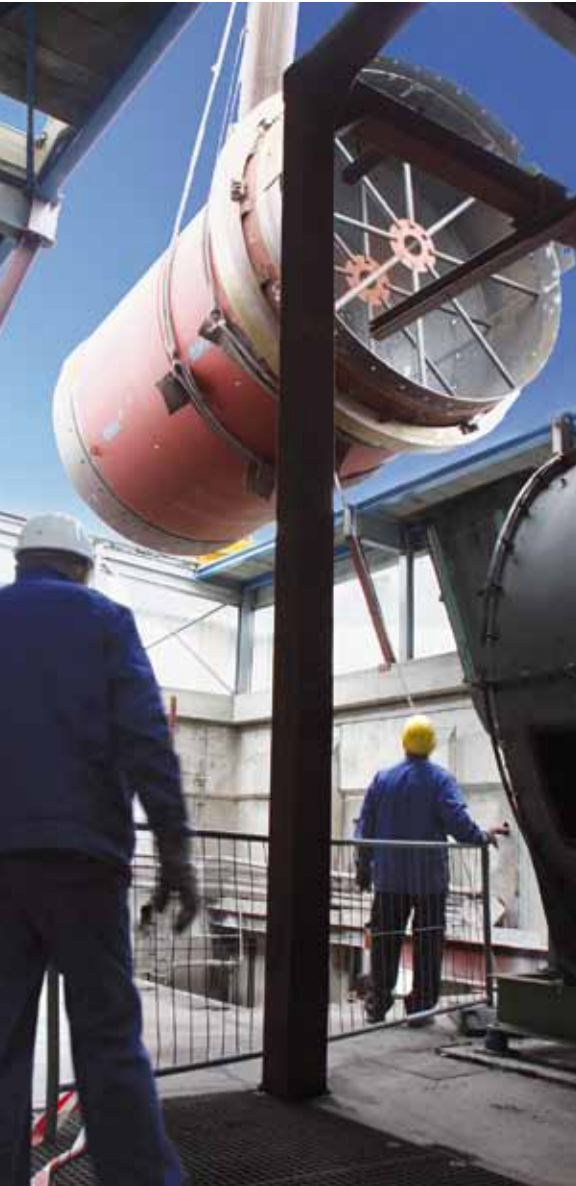
*Levage des segments
du tambour*

Il était également commandé le démontage de tous les composants de l'installation qui ont été remplacés par de nouveaux ainsi que le montage de tous les équipements fournis par BMA. Un des points forts de ces travaux étaient le transport et le levage au-dessus du toit de l'usine des pièces du tambour d'un poids de jusqu'à 54 t chacune et de dimensions de 5,3 m environ.

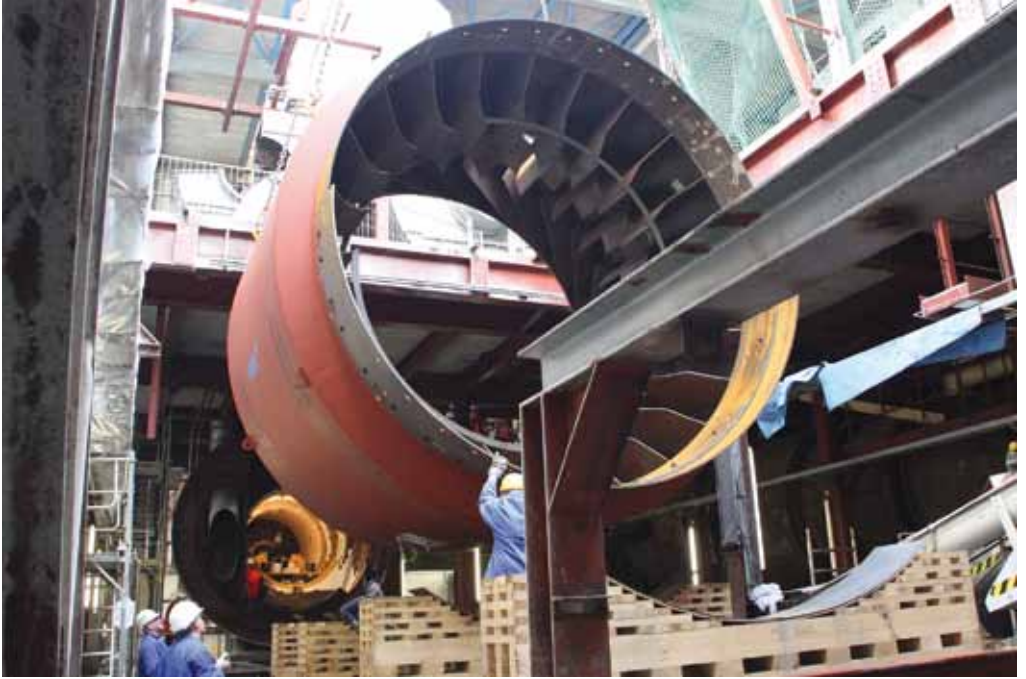
Cet incendie avait été déclenché pendant la campagne par la rupture d'un arbre d'entraînement provoquant l'immobilisation du tambour de séchage, sa surchauffe et l'inflammation de son contenu. Le moteur d'entraînement ayant continué à tourner, le dommage n'a pu être reconnu à temps au poste de contrôle. BMA a pour cette raison développé un entraînement de secours

qu'elle met pour la première fois en œuvre à Schladen et qui en cas de panne de l'entraînement principal continue d'assurer la rotation du tambour. Cet entraînement de secours fonctionne indépendamment de l'alimentation électrique de l'usine.

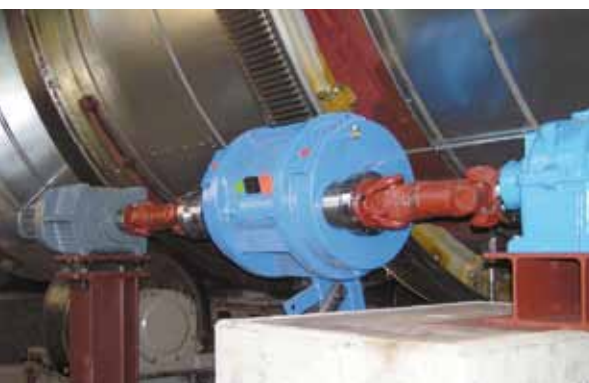
Un entraînement de secours pour plus de sécurité
