# Saneamiento exitoso de una instalación de secado de pulpas a alta temperatura

En septiembre de 2009, se produjo un incendio en la instalación de secado de pulpas a alta temperatura (HTT) de la planta de Nordzucker de Schladen.

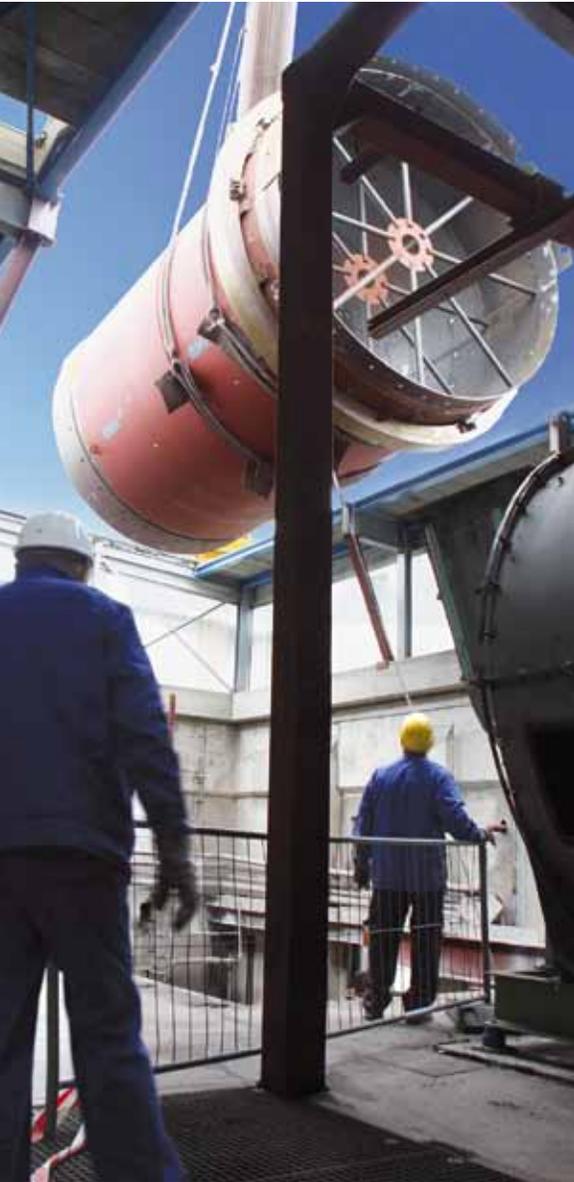
*Manejo de los segmentos de tambor*

El encargo incluía el desmontaje de todas las partes de la instalación sustituidas y el montaje completo de los suministros de BMA. Un gran reto consistía en transportar y manejar las piezas del tambor con pesos individuales de hasta 54 t y dimensiones totales de aproximadamente 5,3 m para introducirlas por el techo en la nave de la fábrica.

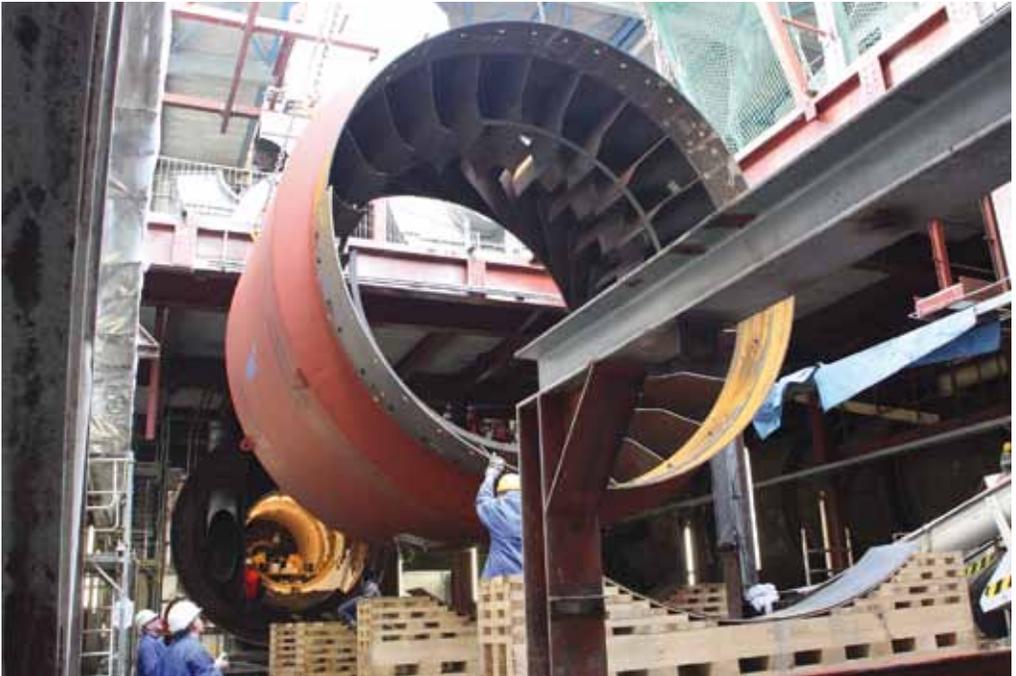
El fuego durante la campaña había sido provocado por la ruptura de un eje de accionamiento por cizallamiento, provocando la parada del tambor de secado, su sobrecalentamiento y la inflamación ulterior de su contenido. Dado que el motor de accionamiento seguía funcionando, no

fue posible detectar el error a tiempo. Por eso, BMA ahora ha desarrollado un accionamiento de emergencia –aplicado por primera vez en Schladden– que permite mantener la rotación del tambor en caso de un fallo del accionamiento principal. Este accionamiento de emergencia incluso trabaja independientemente de la alimentación eléctrica de la fábrica.

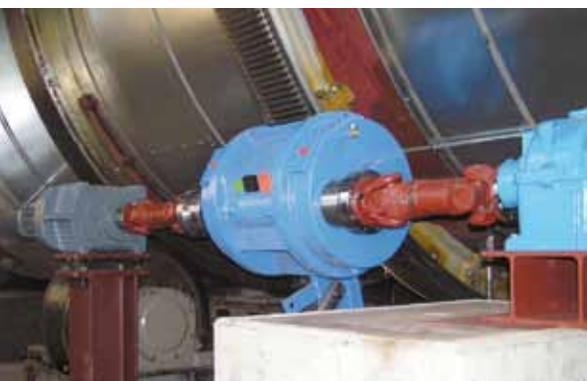
*Seguridad aumentada  
gracias al accionamiento  
de emergencia*
