# Erfolgreiche Sanierung einer Hochtemperatur-Schnitzeltrocknung

Im September 2009 kam es zu einem Brand in der Hochtemperatur-Schnitzeltrocknung (HTT) des Nordzucker-Werkes Schladen.

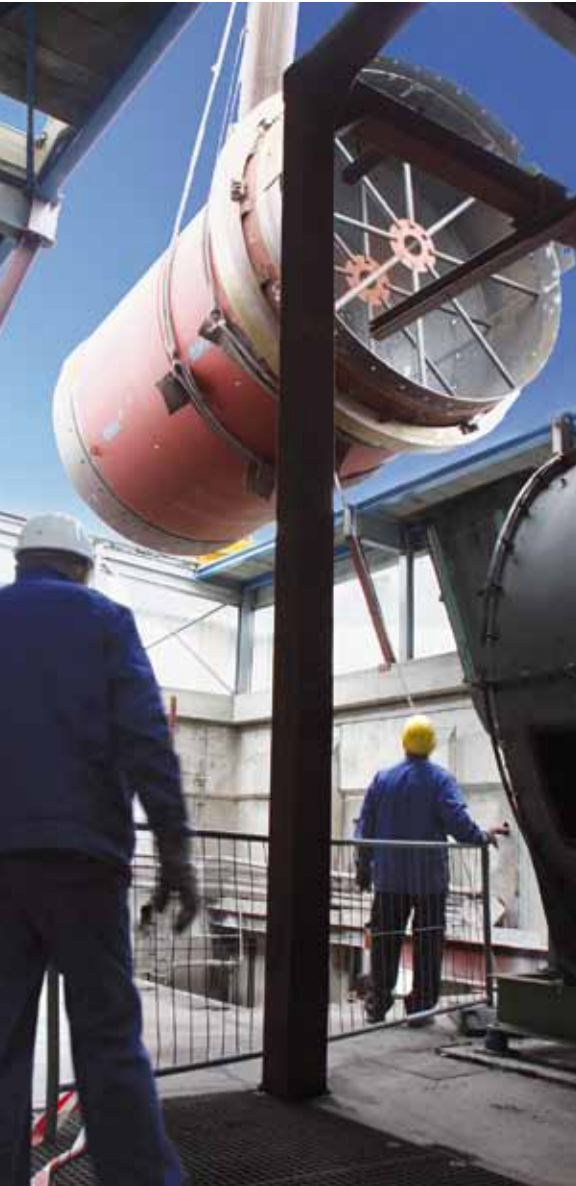
*Einheben der Trommel-  
segmente*

Der Auftrag umfasste die Demontage aller Anlagenteile, die durch neue ersetzt wurden sowie die komplette Montage der BMA-Lieferungen. Ein besonderes Highlight waren der Transport und das Einheben der Trommelteile mit Einzelgewichten bis zu 54 t und Abmaßen von ca. 5,3 m über das Fabrikdach.

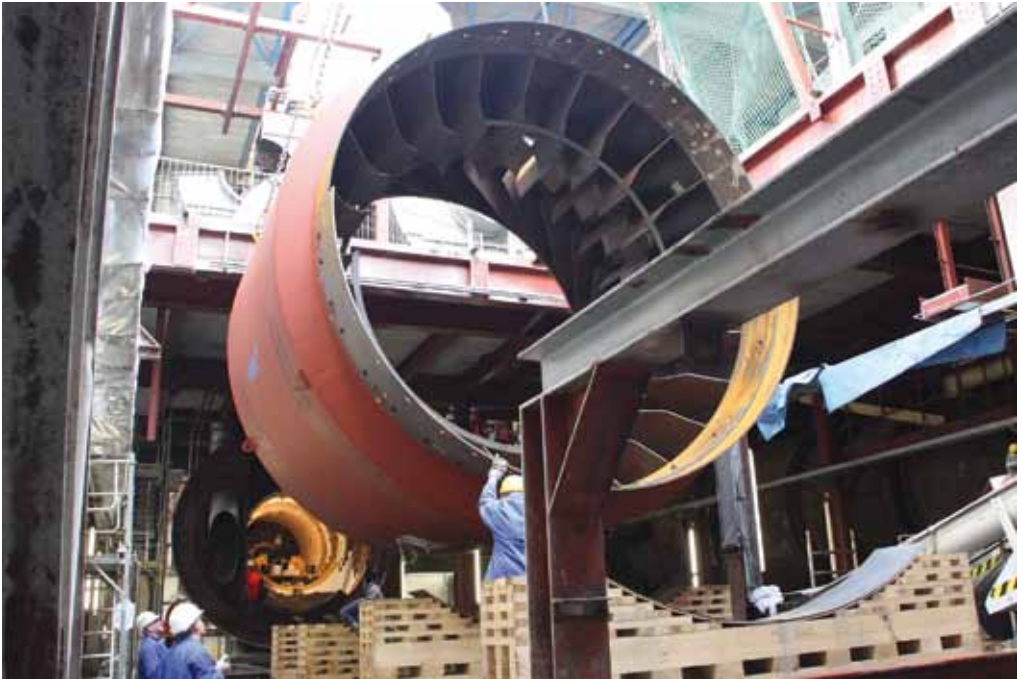
Auslöser für den Brand während der Kampagne war das Abscheren einer Antriebswelle, wodurch die Trockentrommel zum Stillstand kam, überhitzte und der Inhalt Feuer fing. Da der Antriebsmotor weiterlief, konnte der Schaden in der Warte nicht rechtzeitig erkannt werden. Aus diesem Grund hat BMA einen Notantrieb entwickelt - und erstmalig in Schladen realisiert - der bei Ausfall des Hauptantriebes dafür sorgt, dass die Trommel

weiter gedreht werden kann. Dieser Notantrieb arbeitet unabhängig auch von der fabrikseigenen elektrischen Versorgung.

- Kosteneinsparung durch Modernisierung
- Termingerechte Ausführung und Einhaltung des Kostenrahmens durch BMA
- Notantrieb: Erhöhte Sicherheit vor Bränden in der Trommel bei Schadensfällen
- Leicht demontierbarer segmentierter Zahnkranz

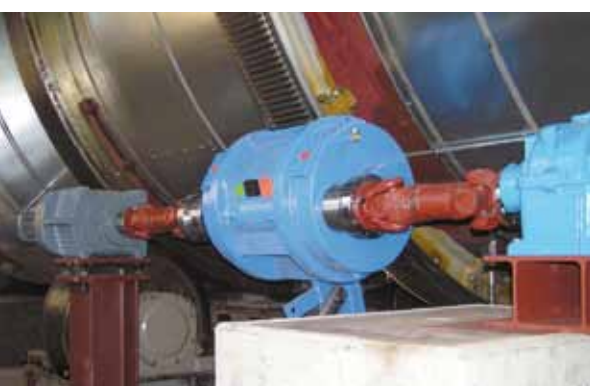
*Erhöhte Sicherheit durch  
Notantrieb*
