Успешный капитальный ремонт установки высокотемпературной сушки жома

В сентябре 2009 г. произошел пожар на установке высокотемпературной сушки жома (НТТ) сахарозавода компании Nordzucker в г. Шладен.

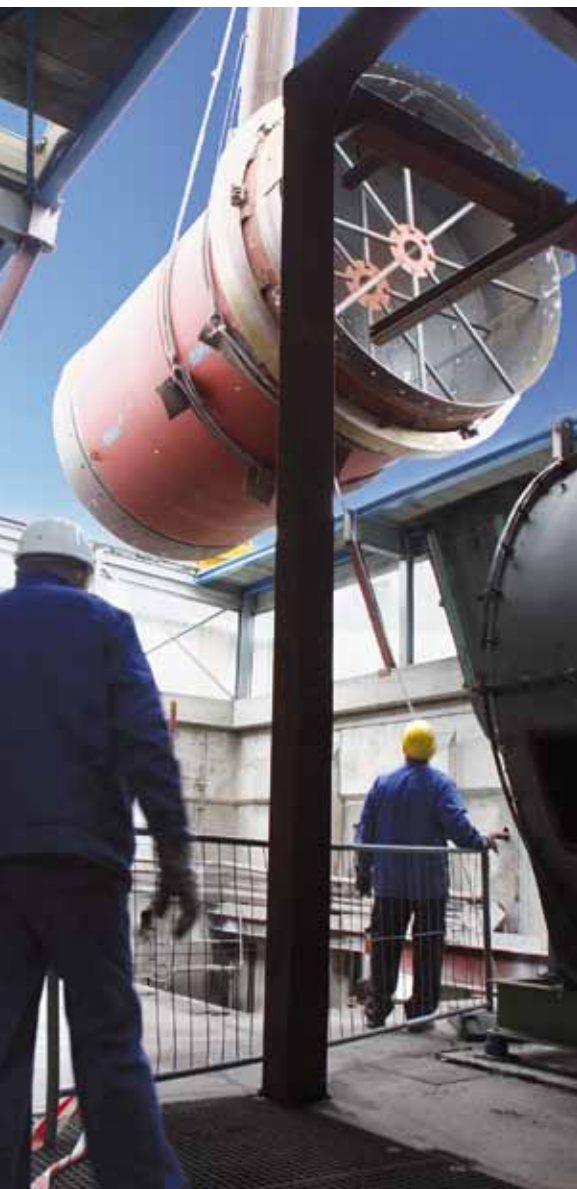
Подъем сегментов
барабана

Заказ включал демонтаж всех заменяемых частей оборудования, а также комплексный монтаж поставок БМА. Ключевым моментом была транспортировка секций барабана весом до 54 т и размером примерно 5,3 м и их подъем через крышу завода.

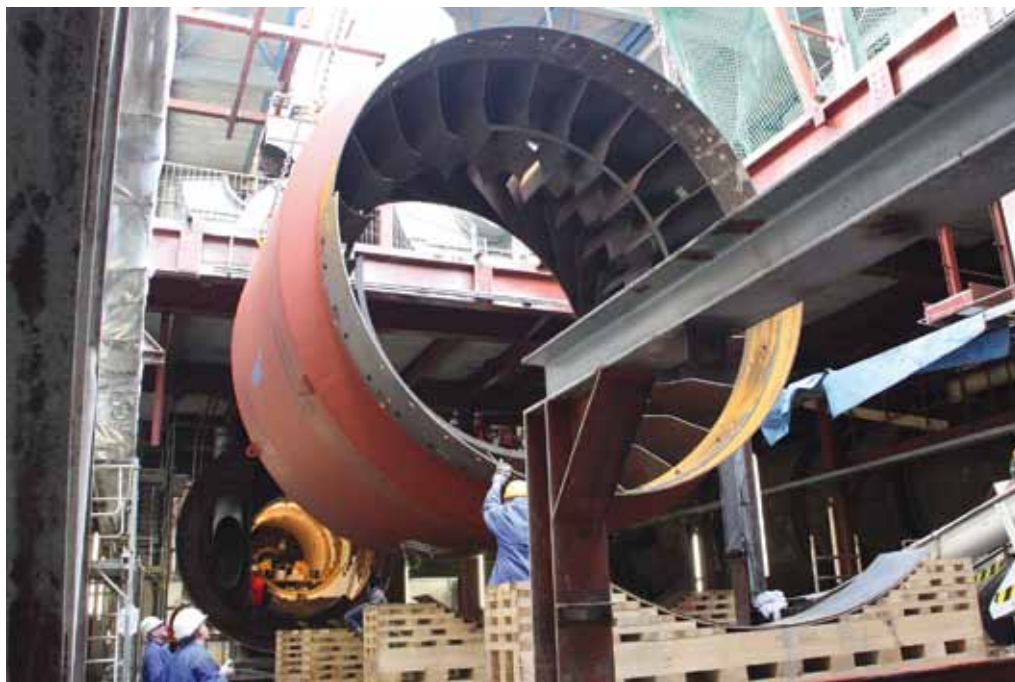
Причиной произошедшего во время сезона пожара была возникающая на одном из приводных валов деформация сдвига, из-за чего барабан сушилки остановился и в результате его перегрева произошло возгорание содержимого. Т.к. приводной двигатель продолжал работать, на главном пульте управления неисправность не была замечена вовремя. Поэтому БМА разработала аварийный привод (впервые установленный на заводе Шладен), который

обеспечивает вращение барабана при отказе главного привода. Этот аварийный привод работает независимо от заводской электросети.

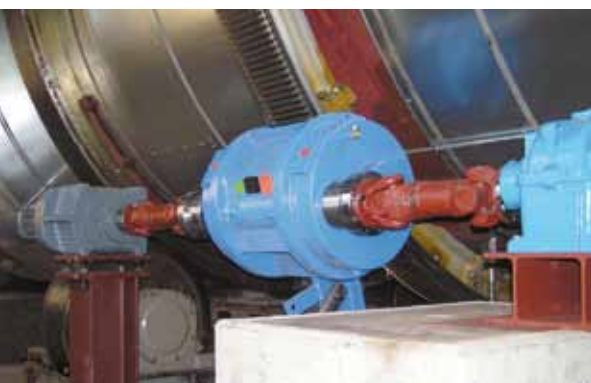
*Аварийный привод –
повышенная надежность*
